| هدف: بررسی وضعیت سفت بودن مهره اتصال کابل مثبت جعبه فیوز داخل موتور | شماره اطلاعیه: LTSB0112 |
| موضوع: سفت کردن مهره اتصال کابل مثبت جعبه فیوز داخل موتور | تاریخ صدور: ۱۴۰۱/۱۲/۲۰ |
| گروه: الکتريکال | مدل: لاماری ایما |

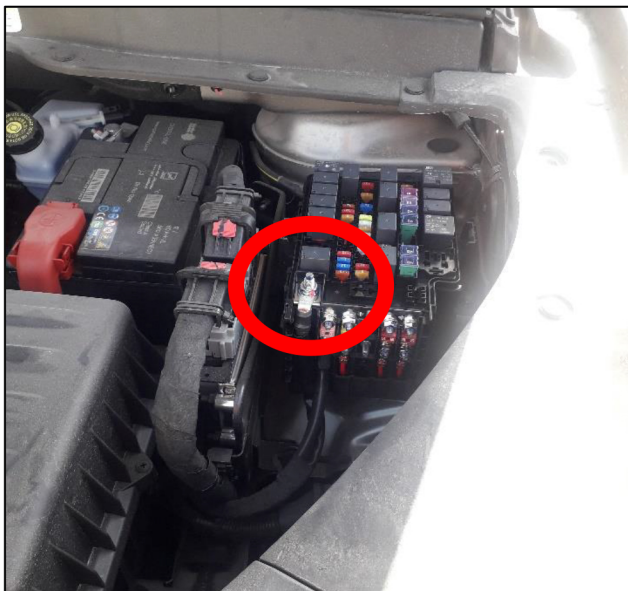
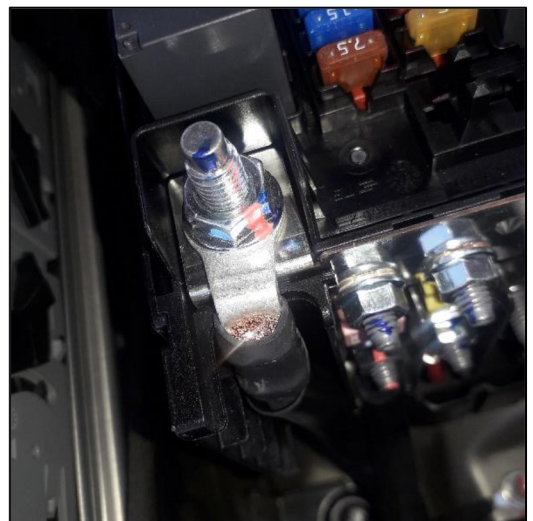
در صورت مراجعه مشتری به شبکه خدمات پس از فروش با ایراد عدم روشن شدن خودرو در کیلومترهای پایین و یا شارژ نشدن باتری خودرو، قبل از اقدام به تعویض قطعات مرتبط، ابتدا وضعیت سفت بودن مهره اتصال کابل مثبت جعبه فیوز داخل موتور را بررسی و در صورت لزوم آن را با گشتاور ۱۵ نیوتن متر سفت نمایید (مطابق شکل زیر). سپس وضعیت شارژ باتری را بررسی و در صورت عدم رفع عیب می بایست عیب یابی را مطابق با راهنمایی تعمیراتی انجام دهید.
